Complesso di appartenenza	Comune	Denominazione fabbricato	Località
Giogo Casaglia	Palazzuolo sul Senio	CASTAGNETA DI CAMPANARA	CAMPANARA – PALAZZUOLO SUL SENIO

DESCRIZIONE

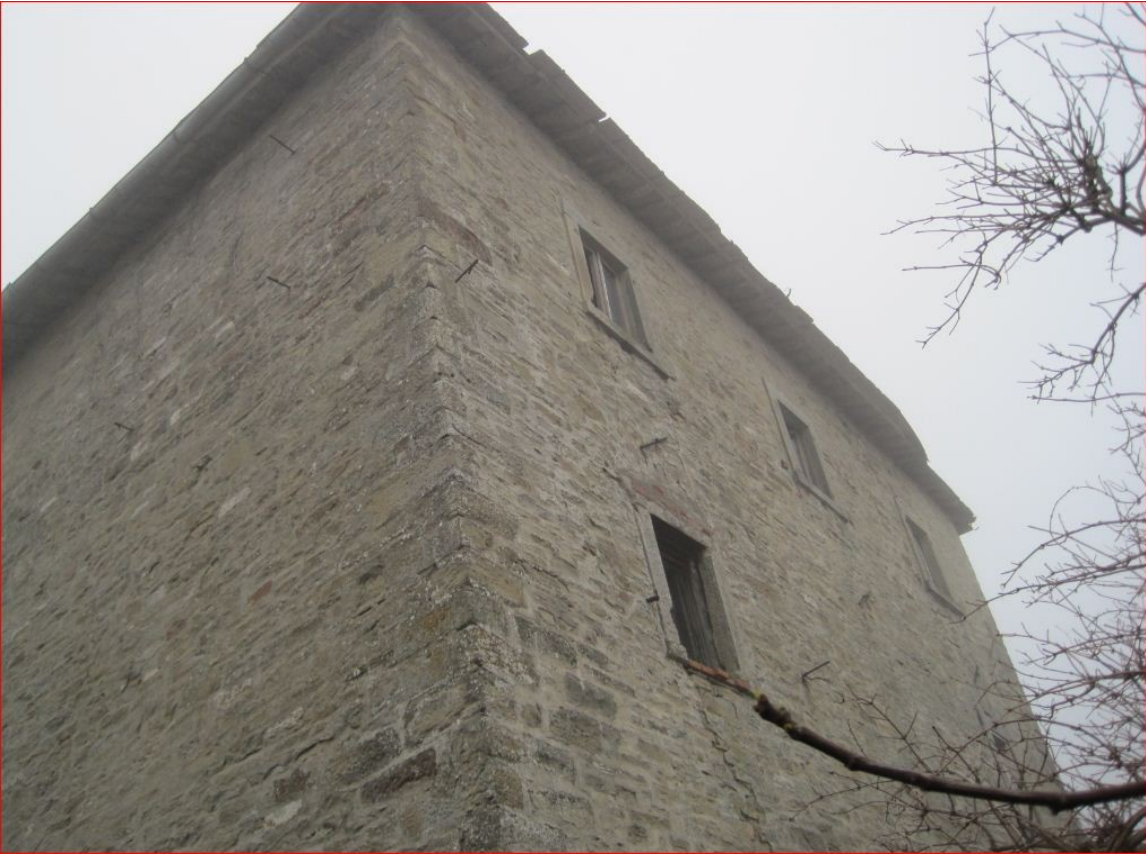
Part. 102

La struttura è in pietra a facciavista con tetto avente struttura in legno e copertura in tegole di cotto il cui stato di conservazione è scadente. I solai sono realizzati in travi lignee e lastre di pietra; stipiti, architravi e davanzali sono di pietra locale, di buona consistenza e in mediocre stato conservativo; gli infissi, sia interni che esterni, necessitano di manutenzione straordinaria e/o rifacimento: i pavimenti sono in lastre di pietra.

Nel complesso le condizioni di conservazione e manutenzione sono scadenti.

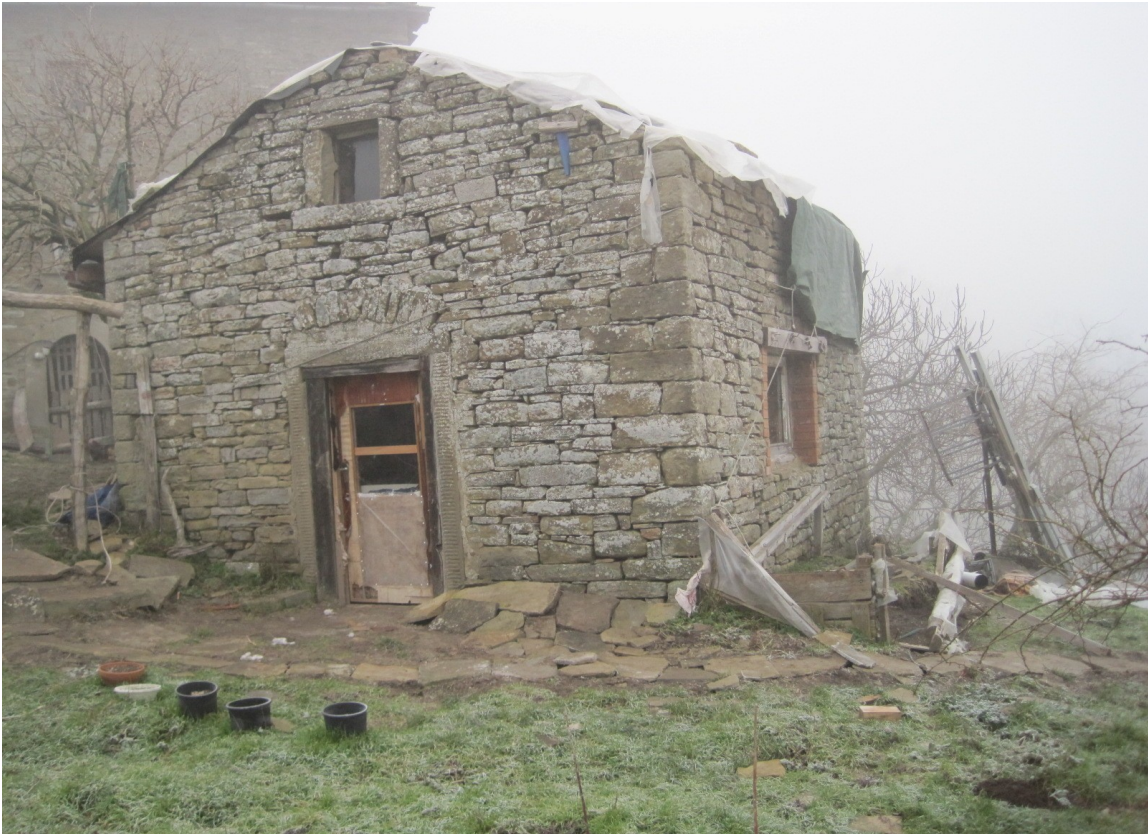
Part. 104

Infine esiste un altro piccolo annesso costituito da un solo piano fuori terra di ca. 15 mq., in pessime condizioni in quanto quasi del tutto crollato la cui tipologia costruttiva era simile al precedente. Il complesso si raggiunge percorrendo la strada vicinale di Campanara che, poco prima dell'abitato suddetto, diparte dalla S.S. 477 in direzione Piedimonte: tale strada è in buona parte percorribile con ogni mezzo tranne che nell'ultimo tratto di ca. 1 Km. in cui è necessario un fuoristrada: l'ultimo tratto di 350 m. è costituito solo da una pista forestale.

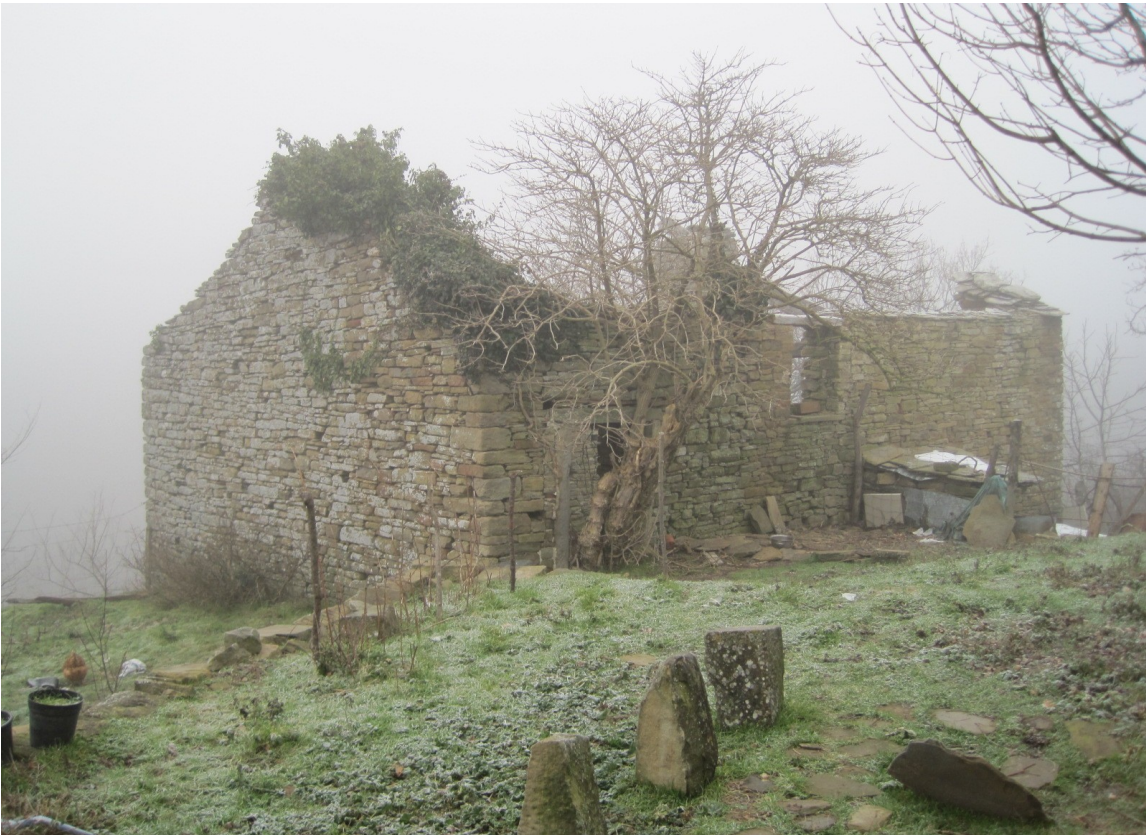
Part. 103

In prossimità del fabbricato, e precisamente sul lato ovest ad una distanza di ca. 6 m., esiste un annesso in pietra, con tetto in legno e lastre di pietra, di circa 60 mq., con destinazione a magazzino.

Le sue condizioni di conservazione e statiche sono pessime, infatti una significativa porzione dello stesso risulta crollata, con gli infissi completamente assenti e non presenta alcuna traccia di impianti di qualsiasi genere.
